# Обследование и ремонт строительных конструкций входа Военно-исторического музея фортификационных сооружений в Севастополе

Знайченко П.А., Пак С.В., Правоторов В.В., ЗАО «Триада-Холдинг», Москва; Ермаченко Ю.А., ООО «Геосистема», Севастополь

Рассмотрен опыт проведения противоаварийных мероприятий по восстановлению эксплуатационной надежности железобетонных конструкций входа в Военно-исторический музей фортификационных сооружений. Работы включали обследование объекта, создание рабочего проекта по ремонту и восстановлению железобетонных конструкций с устройством гидроизоляции и водоотведения.

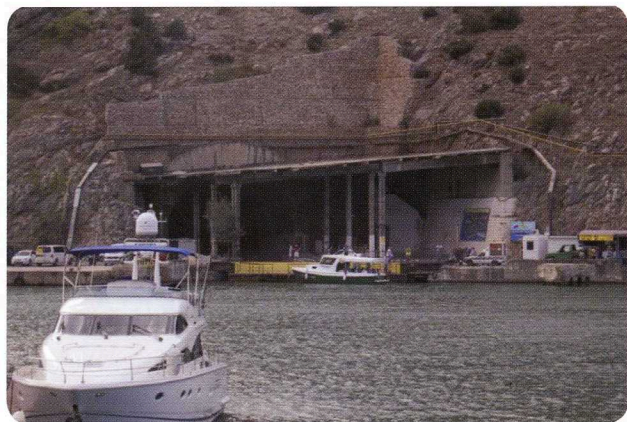
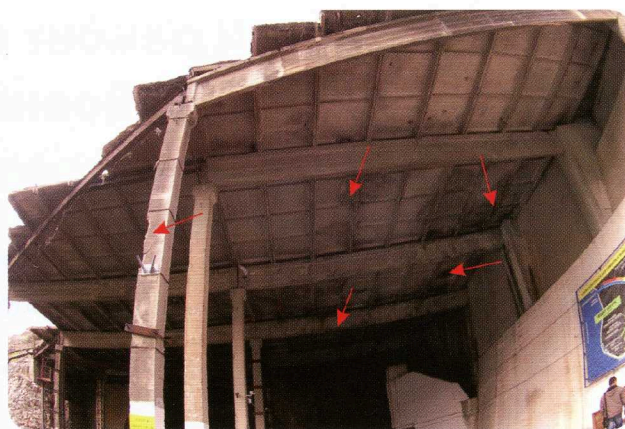
**Рис. 1.** Общий вид козырька над входом. Повреждения и дефекты, вызванные протечками кровли (откол защитного слоя бетона, коррозия арматуры и металлоконструкций), механическими воздействиями (отколы бетона, трещины)

Обследование показало, что строительные конструкции, расположенные над входом, подверглись значительному износу, но могут быть отремонтированы с использованием современных методов и материалов. Коррозия в значительной мере повредила арматурный каркас плит. Защитный слой бетона во многих местах разрушен. Практически полностью отсутствуют гидроизоляция и водоотвод, особенно в зоне сопряжения с породным массивом. Комплексное воздействие на конструкции намокания и циклического замораживания/оттаивания ускорило процесс разрушения. Более половины плит по-

крытия нуждались в ремонте. По всей площади требовалось устройство новой гидроизоляции (рис. 1).

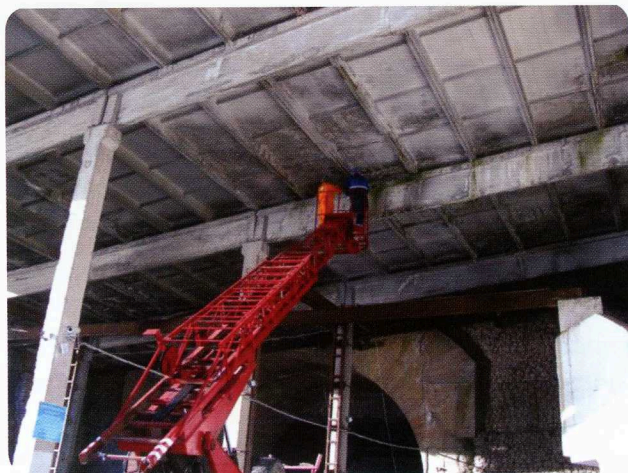
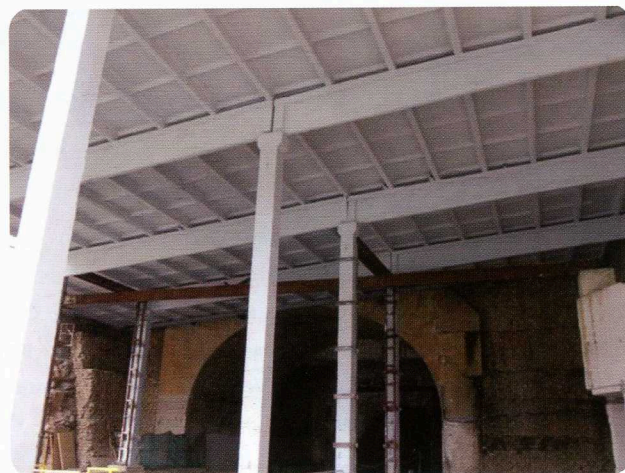
Рис. 2. Состояние конструкций навеса до и после выполнения ремонтно-восстановительных мероприятий

В ходе первого этапа был произведен ремонт разрушенных участков плит покрытия, колонн и ригелей, в частности, обработка арматуры антикоррозионным составом и восстановление разрушенного бетона отечественным полимерцементным материалом «РЕКС ОЛ» [3] (класс R4 по стандарту EN 1504-3) толщиной слоя 20 и 35 мм. Кроме того, были заделаны технологические отверстия и заменены отдельные поддерживающие конструкции, находившиеся в аварийном состоянии. После выполнения ремонтно-восстановительных работ на подготовленное основание было нанесено специальное защитное покрытие, обеспечивающее сохранность результатов проведенных ремонтных мероприятий.

На втором этапе работ проведена расчистка кровли от остатков существующего гидроизоляционного ковра и выполнена выравнивающая стяжка из цементно-песчаного раствора. После покрытия стяжки битумным праймером по всей поверхности кровли уложен двухслойный кровельный ковер с использованием материала «Техноэласт» [4]. В месте примыкания к горному массиву ковер был поднят на 200 мм на подпорную стенку, заведен в штрабу и загерметизирован. Примыкание было проинъектировано гидроактивным полиуретановым составом.

В результате проведения работ по ремонту железобетонных конструкций входа в музей полностью восстановлены их эксплуатационные характеристики, что обеспечит надежное безопасное функционирование объекта в будущем (рис. 2).
