# Восстановление гидроизоляции в ходе реконструкции станции «Маяковская» Московского метрополитена

Шилин А.А., д-р техн. наук, проф., ген. директор, Гапонов В.В., канд. техн. наук, гл. инженер, ЗАО «Триада-Холдинг», Москва

Приведены результаты работ по восстановлению гидроизоляции в ходе реконструкции ст. «Маяковская» Московского метрополитена в 2006-2010 гг., в ходе которых ликвидированы протечки в обделке эскалаторного и среднего станционного тоннелей, а также боковых частей путевых тоннелей. Подробно рассмотрены технологические схемы этапов выполнения работ, учитывавшие особенности инженерно-геологических условий и конструкционные перемещения, вызванные сезонными колебаниями температур.

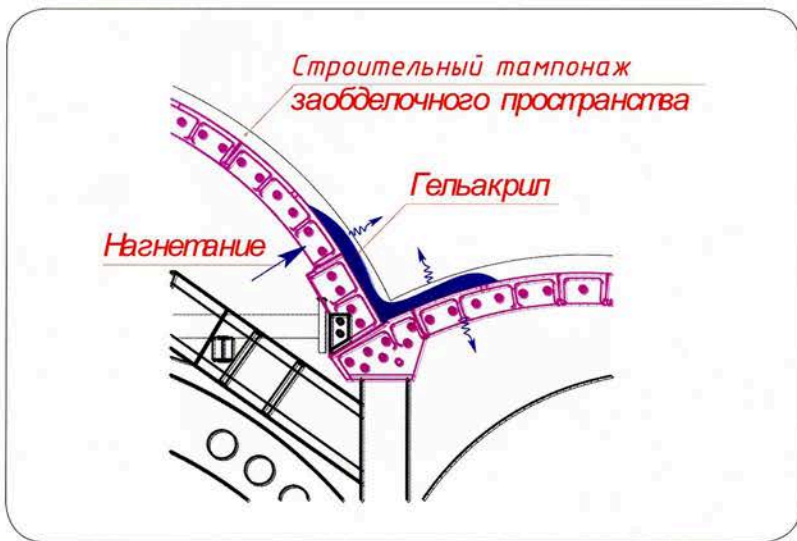
Рис. 3. Схема нагнетания гелякрила

Инъектирование в сопряжения, выполненное из специальных чугунных тубингов, осуществляли двухкомпонентным полиакрилатным гелем (рис. 3), способным проникать в зону контакта обделки с породой, а также в тонкие трещины и поры в грунтах и конструкциях. Инъектирование сопряжений проводилось круглосуточно из вентиляционного канала станции. Взамен старых фартуков из рубероида была восстановлена система лотков и дренажных труб из современных коррозионно-стойких композиционных материалов с устройством дополнительных водосборных фартуков из ПВХ.

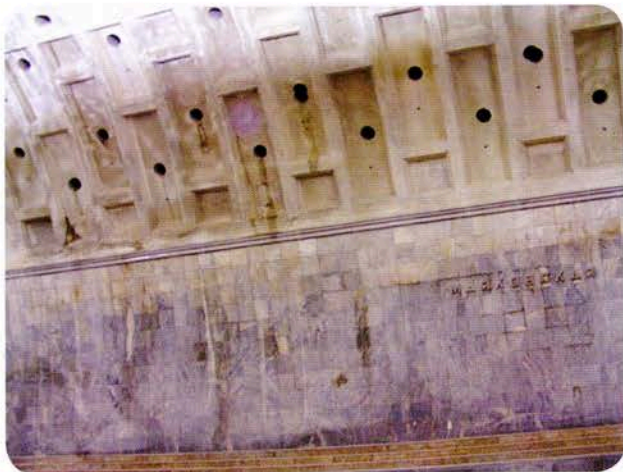
Рис. 4. Отверстия для инъектирования

В связи с тем что тубинги путевых тоннелей закрыты внутренней бетонной обделкой, не было прямого доступа для проведения работ. Поэтому инъектирование выполняли заходками с быстровозводимых строительных лесов. Обработывались два ряда тубингов, расположенных над мраморной облицовкой тоннеля. Нагнетание инъекционного раствора осуществлялось через тампонажные пробки тубингов, которые вскрывались предварительно пробуренными в местах их возможного расположения отверстиями в бетоне внутренней обделки путевых тоннелей (рис. 4).

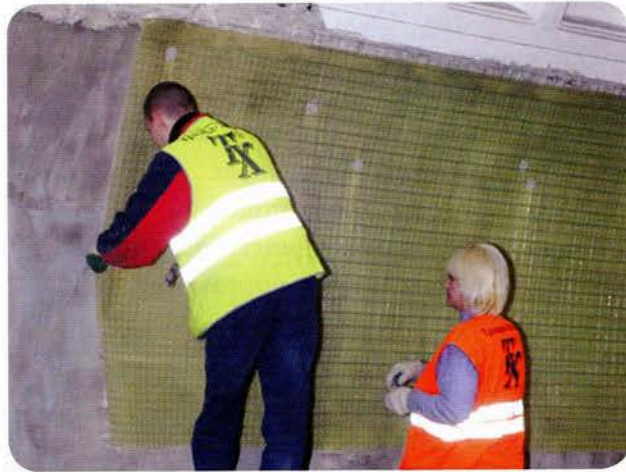
Рис. 5. Устройство системы дренажа

Для защиты боковой части путевых тоннелей, облицованной мрамором, выполнена внутренняя вентилируемая система дренажа стен. Для этого мраморная облицовка была удалена. К выровненной поверхности прикрепили полотно пристенного дренажа [3], которое понизу заканчивается водосборным лотком с системой водоотведения (рис. 5). Затем дренажное полотно оштукатурено и мраморная облицовка восстановлена. Выполнены мероприятия по сбору и удалению остаточного водопритока.
